3 septembre 2015

SÉCURITÉ NOTIFICATION DE RAPPEL

Vélos de montagne Cannondale de 2011-2015 équipés de potence OPI (One Piece Integration)

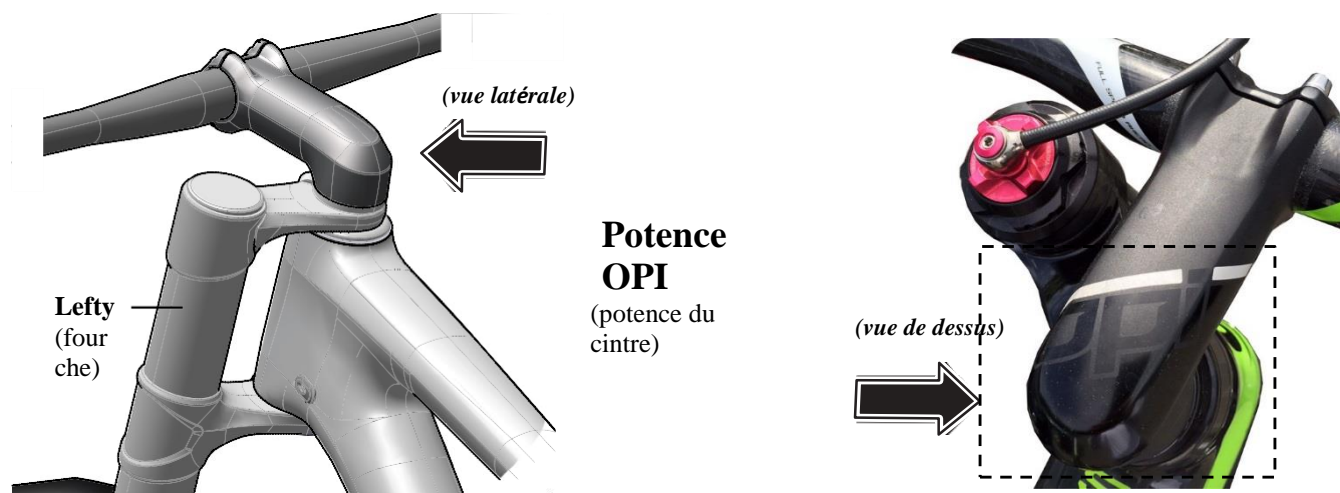
Votre vélo est concerné par ce rappel s'il est équipé d'une potence OPI.

- Les potences OPI portent le logo « OPI » écrit en noir avec une bande blanche au-dessus. Les potences OPI sont lisses et sont arrondies au niveau de la douille de direction du vélo.
- Les potences OPI n'ont pas de boulons de potence, mais seulement 4 boulons sur le cintre.

Les pivots de fourche OPI concernés par ce rappel ont une résistance à la fatigue moindre, qui pourrait entraîner au bout d'un certain temps la rupture des colliers ou des boulons de la fourche. Cela pourrait entraîner une perte de contrôle entraînant un accident.

Les clients ayant un vélo équipé d'une potence OPI doivent immédiatement interrompre son utilisation et contacter le distributeur de vélos Cannondale agréé le plus proche. Les distributeurs Cannondale procéderont à l'inspection de la potence OPI et de la fourche à la recherche d'éventuels dommages et installeront sur le pivot de fourche de potence OPI une pièce de renforcement et des boulons de colliers Lefty neufs.
