3 settembre 2015

AVVISO DI RICHIAMO PER LA SICUREZZA

Mountain bike Cannondale 2011-2015 equipaggiate con attacco manubrio One Piece Integration (OPI)

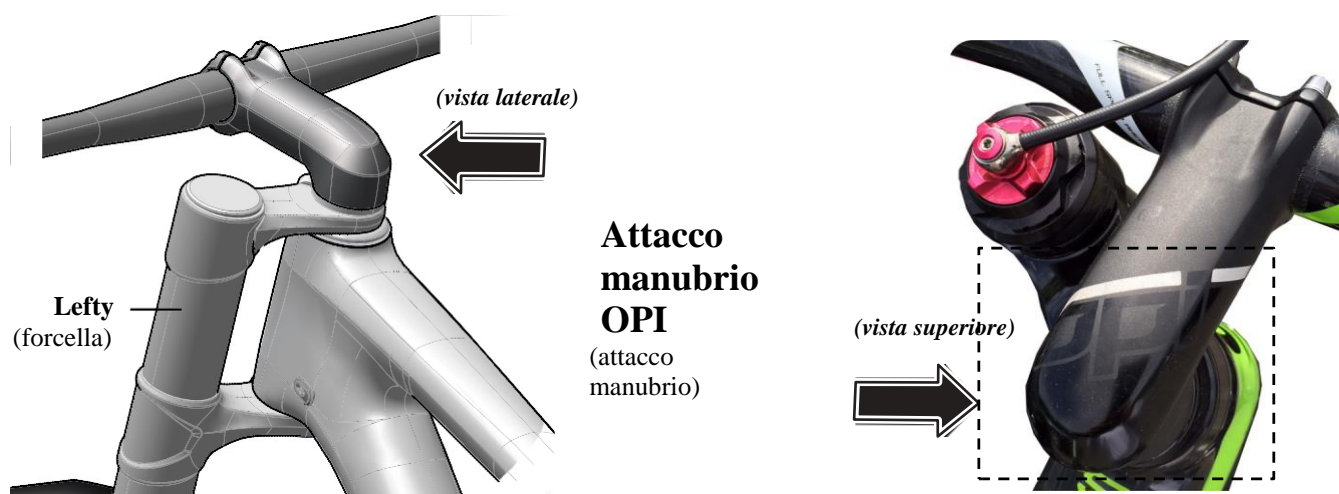
La tua bici è interessata da questo richiamo se è dotata di attacco manubrio OPI.

- Gli attacchi manubrio sono contrassegnati con il logo "OPI" in nero con una striscia bianca al di sopra. Gli attacchi manubrio sono lisci e arrotondati verso il tubo sterzo.
- Gli attacchi manubrio non sono dotati di bulloni per l'attacco, ma solo 4 bulloni per il manubrio.

Utilizzare l'immagine di cui sopra per identificare una bici soggetta al richiamo.

Gli sterzi OPI interessati da questo richiamo hanno una durata minore che potrebbe provocare la rottura di morsetti o bulloni della forcella nel tempo. Se dovesse accadere, il ciclista potrebbe perdere il controllo provocando un incidente.

I clienti con una bicicletta dotata di attacco manubrio OPI, devono interrompere immediatamente l'uso della bicicletta e contattare il rivenditore Cannondale autorizzato più vicino. I rivenditori Cannondale provvederanno a ispezionare l'attacco manubrio OPI e la forcella della bicicletta per verificare la presenza di eventuali danni, adattare il sistema sterzo attacco manubrio OPI con una parte di rinforzo e installare i nuovi bulloni di serraggio Lefty.
